”Huijs, plaetsje en hoff ”

*Een archeologisch onderzoek bij de restauratie van
het pand Bokhamerstraat 13, Tilburg*

*J. Hendriks **

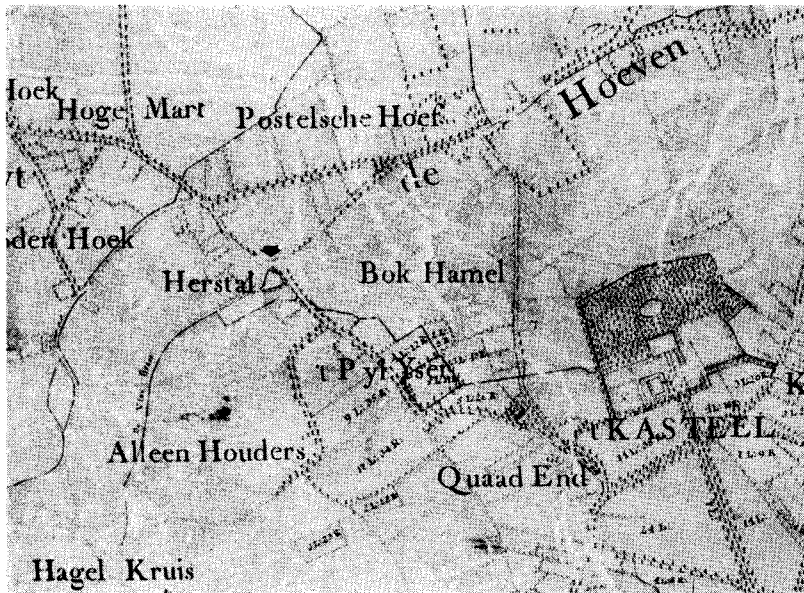
Afb. 1 Fragment manuscriptkaart D. Zijnen, 1760. De pijl, bij de wolspoel aan de Herstal, geeft de plaats aan van het pand Bokhamerstraat 13 (Coll. Gemeentearchief Tilburg).

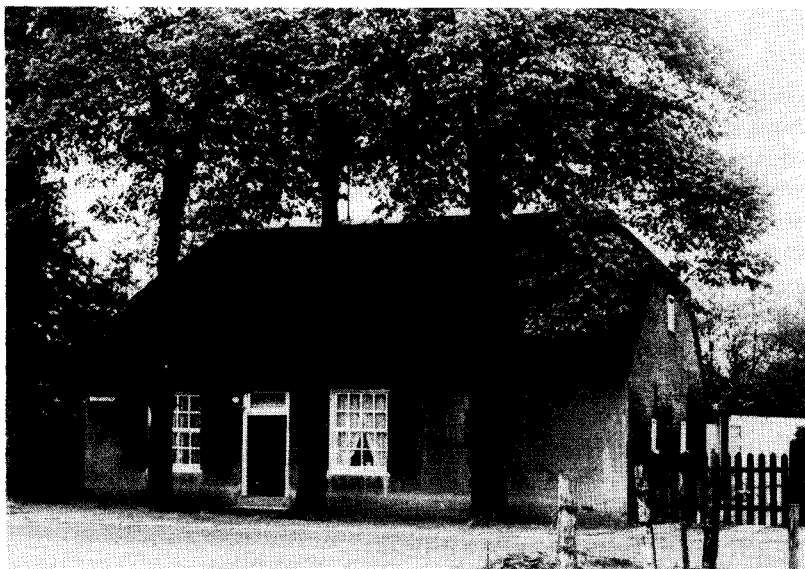
Afb. 2 Bokhamerstraat 13 in 1970, gezien vanuit het oosten (Coll. Gemeentearchief Tilburg).

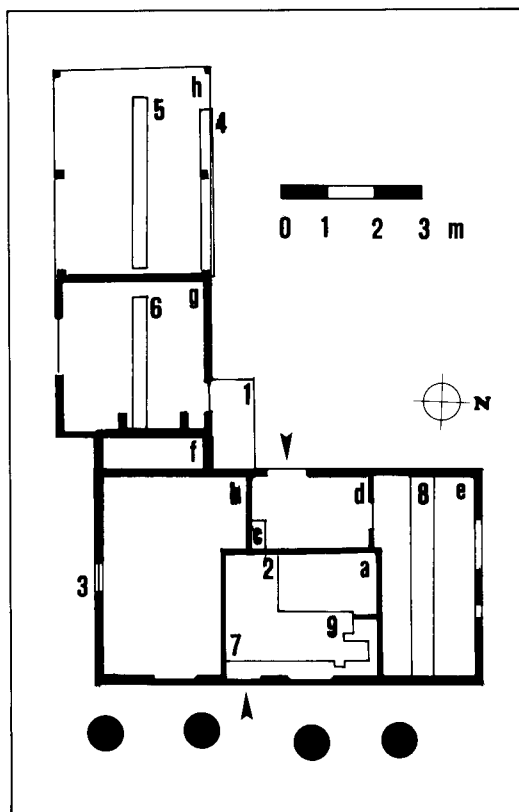
Afb. 3 Plattegrond Bokhamerstraat 13. De cijfers verwijzen naar de opgravingsputten, de letters geven de diverse huidige woonruimtes aan: a) hal en voorkamer b) woonkamer c) keukenkast d) keuken e) bijkeuken f) kelder g) stenen schuur h) houten schuur (tekening A.W.N.).

Buitenshuis werden vijf werkputten opgelegd, waarvan drie in beide schuren. Binnenshuis legden we vier werkputten aan. Een groot aantal grondsporen, variërend van paalgaten en greppels tot afgebroken muurwerk, werd aangetroffen.

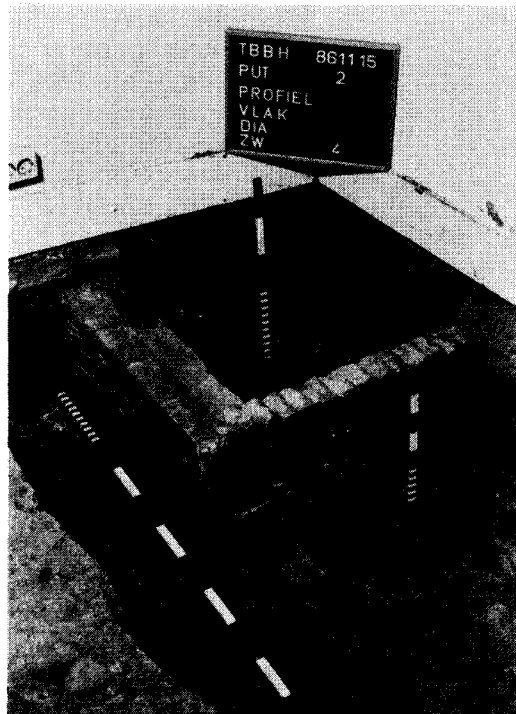
Afb. 5 Vroeg negentiende-
 eeuwse bakstenen
 fundering f-1 in de
 zuidwesthoek van de hal;
 behoorde oorspronkelijk
 tot een 2.90 x 4.30 m
 grote kamer op het
 zuidwesten (foto
 A.W.N.).

Werkput 2 werd aangelegd in de huidige hal en voorkamer (a) in een hoek met de keuken (d) en de woonkamer (b). De put mat 1.60 x 1.10 m. In de zuidoosthoek werd direct onder de huidige vloer een bakstenen fundering gevonden (f-1), die in het verlengde ligt van scheidingsmuur b-d. Na 74 cm maakt de muur een hoek naar het zuiden om na 64 cm te verdwijnen in de binnenmuur a-b. Aan de woonkamerzijde daarvan is nog heel duidelijk het verloop van het gevonden

muurwerk te volgen. Het is daar weggekapt. De sporen lopen hoger door dan de huidige bedisselde balken in deze kamer. Opvallend is dat het verlengde van muur f-1 uitkomt op het grote zuidelijke raam. Onderzoek aan de muren wees uit dat dit raam vrij recent is en dat een ouder raam verder westelijk aanwezig is geweest. Zo kon een ruimte worden gereconstrueerd van 2.90 x 4.30 m. In deze hoek werd een opkamer met half verdiepte kelder verwacht. De gevonden fundering was slechts 32 cm diep, te weinig lijkt ons voor een, zelfs half verdiepte, kelderruimte. Muur f-1 was gemetseld van ijsselsteentjes, soms van zwart verglaasde stenen. De ruimte die in deze hoek omsloten werd door het muurtje was tot een diepte van 30 cm opge-

vuld met bouwpuin, waartussen zich 19e/20e-eeuwse tegelfragmenten bevonden en kalkresten met blauwsel dat elders in het pand nog op de muren werd aangetroffen. Kennelijk is dit gat opgevuld geweest met afbraakpuin van dezelfde muur, waarschijnlijk nog in deze eeuw. Het profiel leverde enige verrassingen op. Boven de ongestoorde grond was een eerste woonlaag zichtbaar, waarop een ophogingslaag van geel zand. Daarboven werd een donkerbruine laag gevonden met veel houtskool, ongetwijfeld een tweede vloerniveau, afgedekt door een circa 10 cm dikke lemen laag, die mogelijk van een derde vloer kan zijn geweest. Hierboven bevond zich een ophogingspakket. De insteek van muurtje f-1 komt nog van boven de lemen vloer, maar van onder de laatste ophogingslaag. Aan de binnenzijde van f-1 was geen leem te zien. Er moet dus nog een vierde woonlaag zijn geweest, die echter is vergraven.

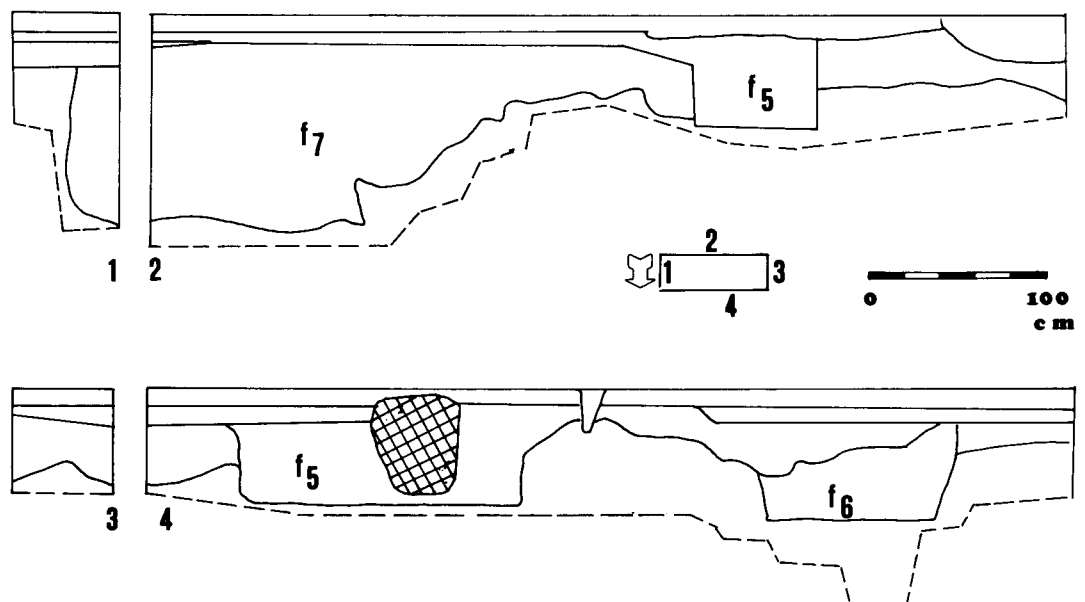
Afb. 6 In de profielen van
 werkput 5 zijn de greppels
 f-5, f-6 en f-7 en hun
 onderlinge relaties te zien.
 Greppel f-6 is de oudste en
 kan gedateerd worden in
 de veertiende eeuw
 (tekening A.W.N.).

houten schuur opengetrokken. Het pleistocene zand reikte ook hier tot 13.50 m + NAP. In dit gele zand was een greppel (f-6) gegraven tot een diepte van 13.15 m + NAP. Nadat deze was dichtgeraakt werd hierdoorheen een nieuwe greppel of kuil gegraven (f-7), waarvan slechts een deel kon worden aangesneden. Nog jonger is greppel f-5 die enigszins schuin in het profiel lag. Ook hier was geen sprake van een esdek. Het is nog onduidelijk of greppel f-24 moet worden geassocieerd met f-6 of met f-5. Toekomstig onderzoek zal daar uitsluitsel over moeten geven. In f-7 werden, naast moeilijk dateerbare scherven van rood aardewerk, o.a. scherven van grijs aardewerk uit de 14e/15e eeuw aangetroffen. Het ziet ernaar uit dat van het einde van de middeleeuwen dit gebied doorkruist is geweest door allerlei waterlopen.

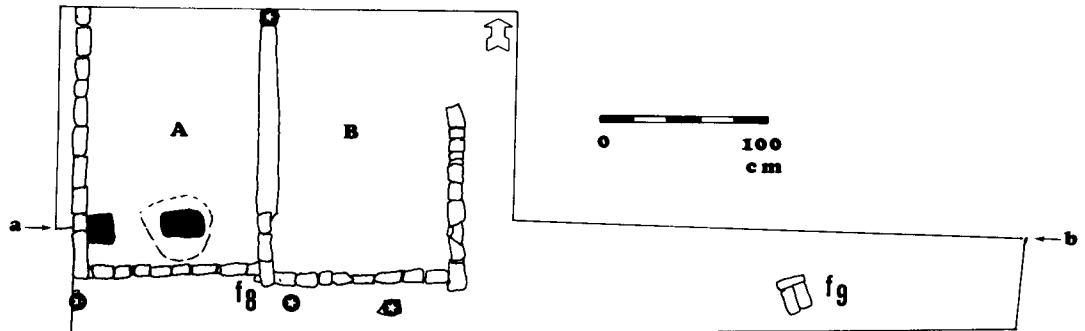
Afb. 7 In werkput 8 werden de funderingen van een kolen- en zandhok en een poer van het midden-achttiende-eeuwse woonhuis aangetroffen. In het profiel zijn duidelijk de laatmiddeleeuwse greppels f-12 en f-27 zichtbaar (tekening A.W.N.).

Werkput 8 werd gegraven in de bijkeuken (e) (50 x 580 cm). In het westelijk deel van de put werd wederom muurwerk aangetroffen, in de vorm van twee kleine ruimten die ca 1 m breed waren. De vulling en de vorm deed sterk denken aan een kolen- en zandhok (f-8). De vondst van een houten paaltje aan het einde van dit muurwerk wijst erop dat deze hokken niet verder doorliepen dan de huidige noordgevel. Het kunnen inpandige ruimten zijn geweest. Ook deze muurtjes waren gebouwd van ijsselsteentjes. In het oostelijk deel van de put werd een bakstenen poer (f-9) gevonden, die evenals de gevonden poer f-17 in werkput 7 op ca. 150 cm vanaf de huidige voorgevel werd aangetroffen. De poer was opgebouwd uit een rode tegel van 18 x 17,5 x 2,8 cm en tenminste drie daarboven gelegen lagen van ijssel-

steentjes. De in werkput 7 gevonden greppel f-12 was ook hier duidelijk zichtbaar. Zij wordt echter doorsneden door een tweede greppel (f-27), vol met heideplaggen. Onder het muurtje f-8 kwamen twee paalgaten te voorschijn (f-18, f-19) alsmede runderbot. Werkput 9 (1.50 x 2.60 m) werd gegraven in het noordelijk verlengde van werkput 7, binnen de woonkamer. Hierin werd direct onder het huidige loopvlak een oost-west lopend muurtje gevonden (f-15) en een poer (f-16) die het leempakket afgrensde. Ook deze poer was op dezelfde wijze opgebouwd

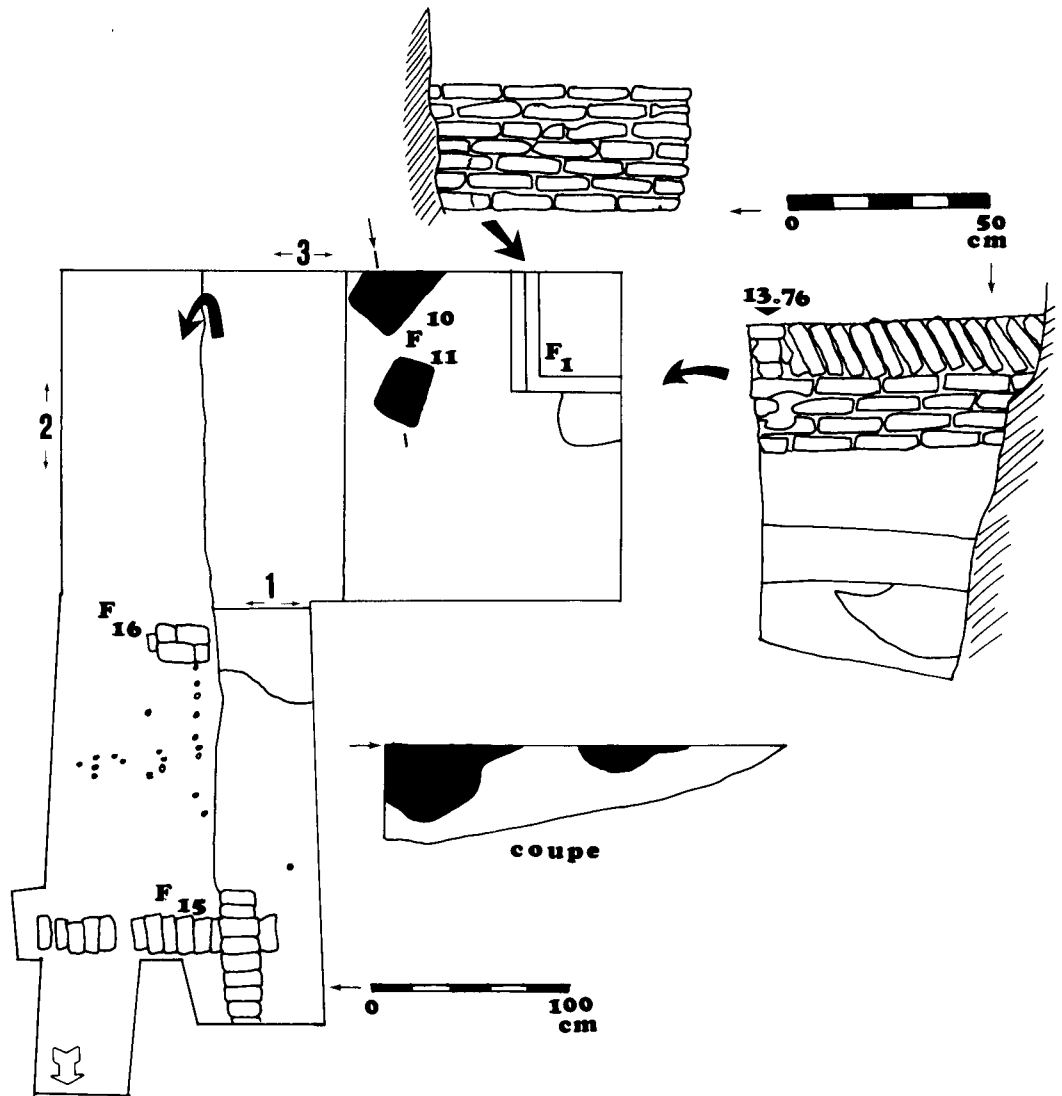
Afb. 8 Overzicht van de grondsporen in de werkputten 2, 7 en 9. F-1 is een muurtje, evenals f-15, dat een bedstede omsluit. F-16 is een poer, gefundeerd op greppel f-12. F-10 en f-11 zijn laatmiddeleeuwse paalgaten (tekening A.W.N.).

Werkput 7 werd aangelegd in het verlengde van werkput 2 (220 x 160 cm). De in werkput 2 gevonden woonlaag met houtskoolvlekken en de daarop gelegen leemlaag werden ook hier teruggevonden. Op ruim 90 cm onder de huidige vloer (13.88 m + NAP) werden twee nagenoeg vierkante paalgaten van 30 cm gevonden (f-10, f-11). Direct daarnaast wederom een noord-zuid-lopende greppel (f-12) die 110 cm diep was. Deze

als f-17. Greppel f-12 was ook hier duidelijk zichtbaar, maar werd doorsneden door een tweede greppel f-27. Beide greppels divergeren naar het noorden. Tussen f-15 en f-16 tekenden zich paaltjes en twijgen af van een vlechtwerk wandje. Boven in greppel f-12 werd 14e en 15e eeuwse Rijnlands steengoed aangetroffen. Hierboven lag een pijpekop uit het midden van de 18e eeuw.

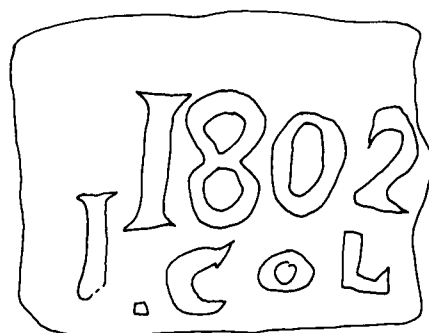
Afb. 9 In de noordelijke zijgevel van het pand bevindt zich deze gevelsteen met het jaartal "1802" en een naam "J. Col(en?)" (tekening A.W.N.).

Het huis verzakte en moest worden afgebroken. In het begin van de 19e eeuw werd het pand opnieuw opgetrokken, nu verder naar het oosten, zodat de lastige greppels werden overbouwd. Een gevelsteen met het jaartal "1802" in de noordelijke zijmuur lijkt ons een stille getuige van deze herbouw. De indeling van het huis was evenwel anders dan de huidige. Er was een kolen- annex zandhok, een kamer op het zuidwesten en naast de schouw een bedstede. De stenen schuur dateert uit deze tijd. Het huis kende in de 19e en 20e eeuw nog enige aanpassingen. De huidige westmuur is bijvoorbeeld vrij recent (een oudere muur iets ten oosten daarvan vonden we bij het schoonmaken van de keukenvloer), getuige insteek f-23. In het pand vinden we vele binnenmuren van ongebakken steen, die niet alle uit dezelfde periode dateren. Hier zal echter het bouwhistorisch onderzoek uitsluitsel over dienen te geven.

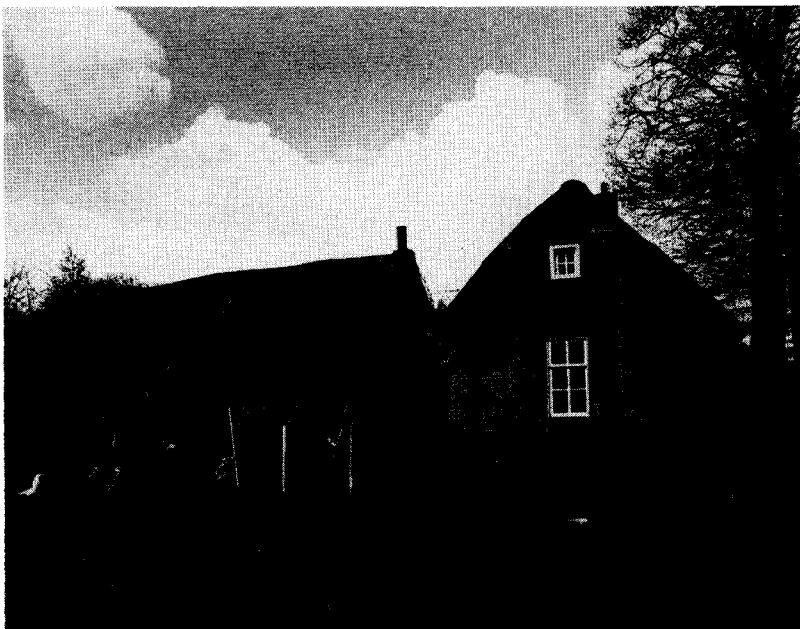
Afb. 11 V.l.n.r. houten schuur, waarschijnlijk 18e eeuw, stenen schuur en kelder uit het begin van de 19e eeuw en de zuidgevel van het huidige woonhuis, waarin een niet-oorspronkelijk venster (foto 1976, Dré van den Bogaard).
